**PARCO PUBBLICO VIA VITTORIO LUSANI - VIA G.B. DEMARIA
DEMOLIZIONE COMPLETA EDIFICI**

PROGETTO ESECUTIVO

RELAZIONE TECNICA ILLUSTRATIVA

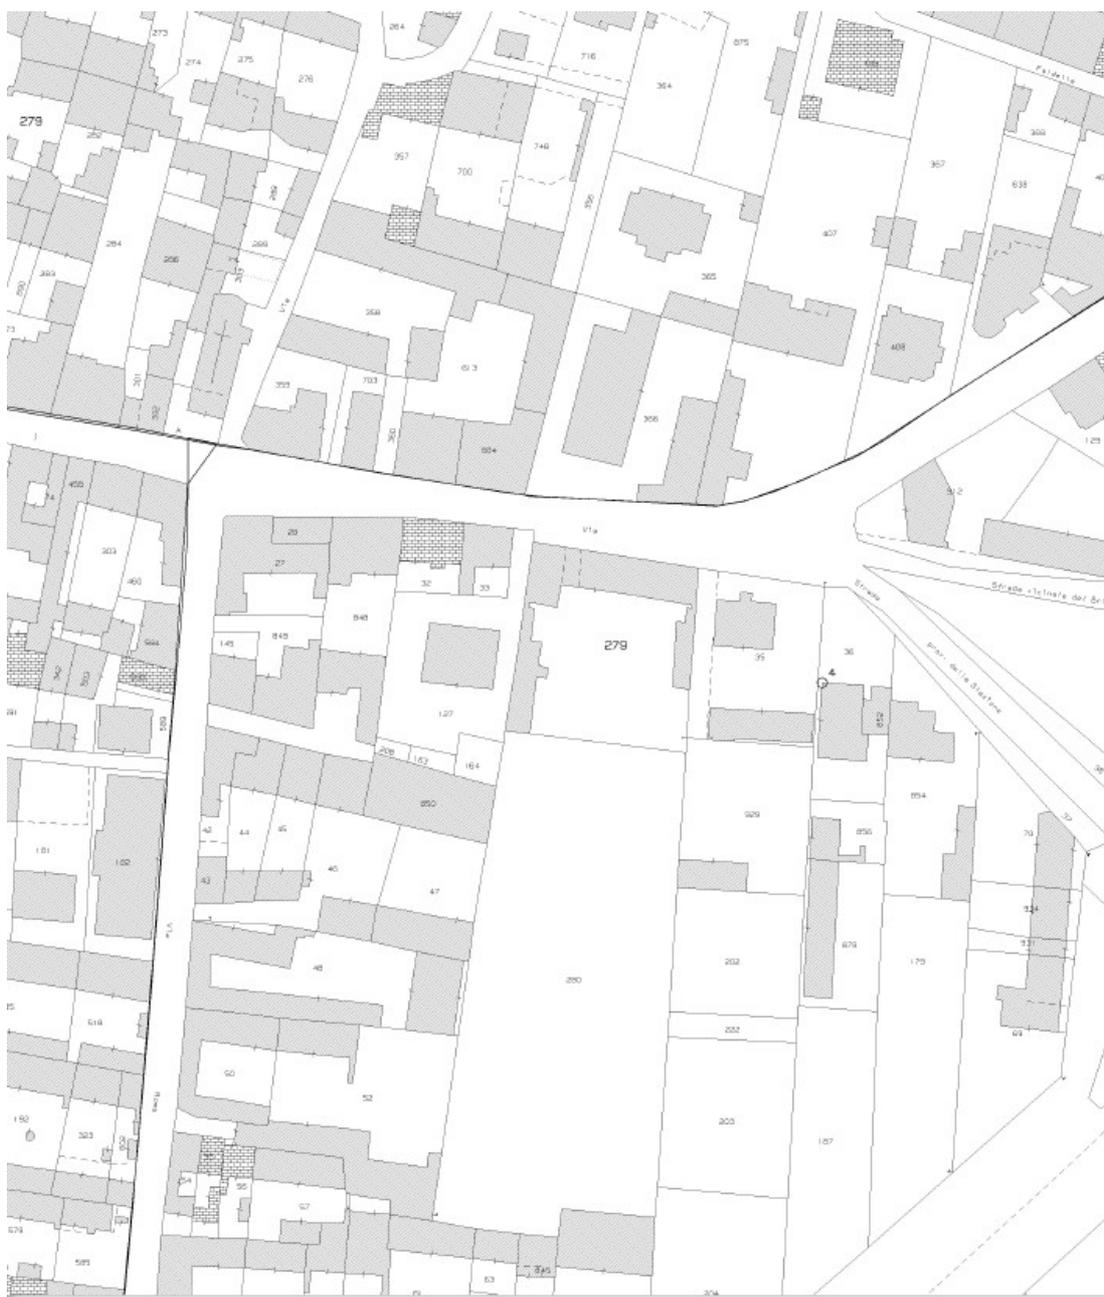
ESTRATTO DI MAPPA CATASTALE

Si riporta di seguito l'estratto della mappa catastale Fig. 17 Mapp. 279 del Comune di Saluggia, l'elaborato planimetrico e le schede catastali, al fine di fornire un quadro complessivo dell'immobile oggetto dei lavori.

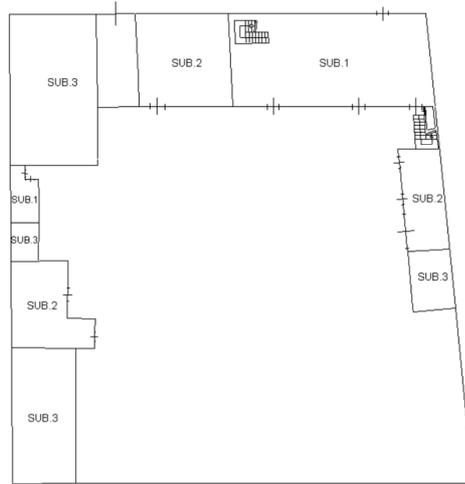
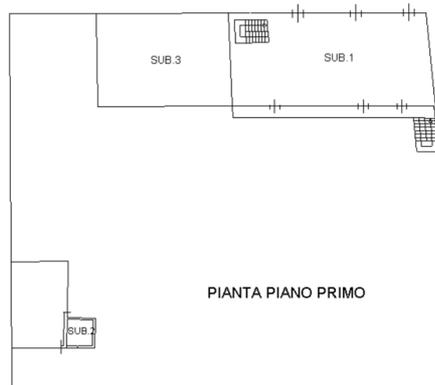
ELABORATO PLANIMETRICO

Comune di Saluggia	Protocollo n.	del
Sezione: Foglio: 17 Particella: 279	Tipo Mappale n. 91735	del 06/11/2001
Dimostrazione grafica dei subalterni	Scala 1 : 500

PIANTA PIANO TERRENO

PIANTA PIANO PRIMO

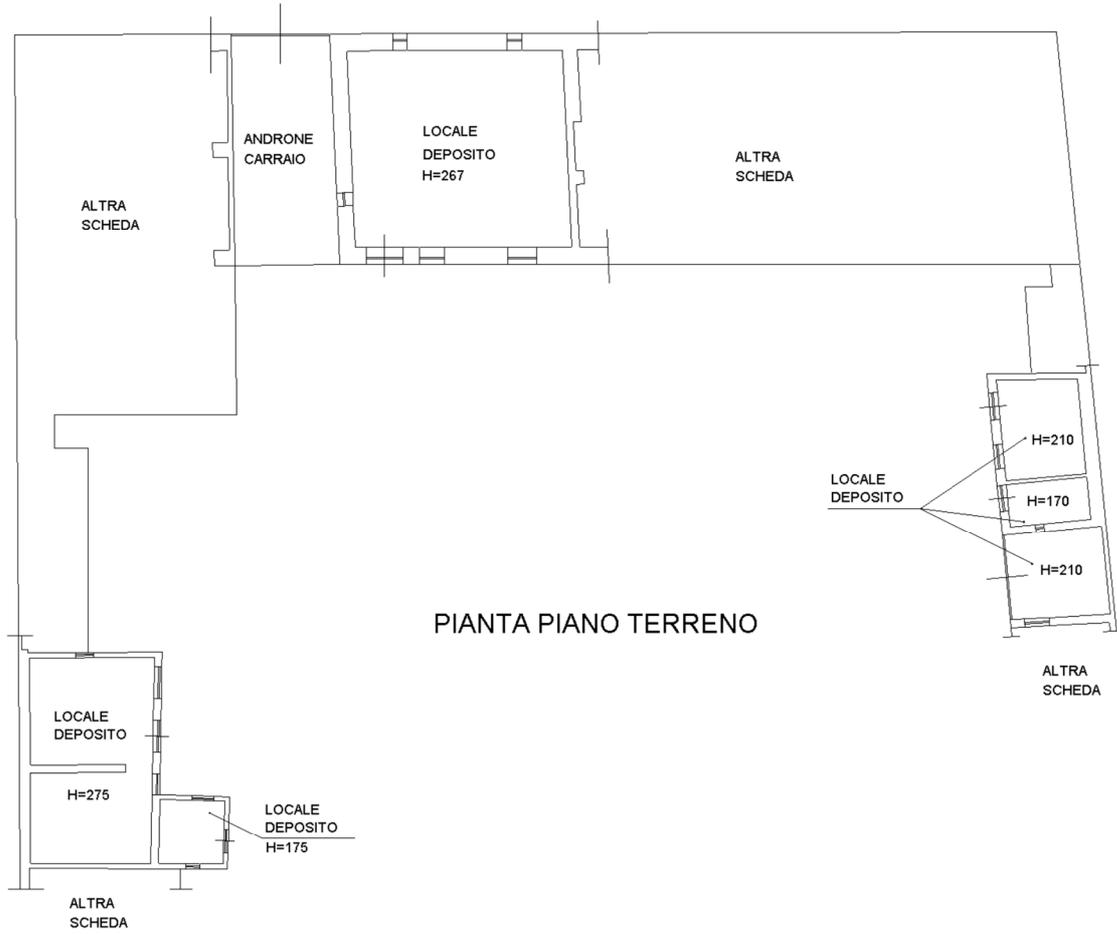
Scheda n. 1 Scala 1:200

Dichiarazione protocollo n. _____ del _____
Planimetria di u.i.u. in Comune di Saluggia
Via Vittorio Lusano _____ civ. 63

Identificativi Catastali:
Sezione:
Foglio: 17
Particella: 279
Subalterno: 2

PIANTA PIANO TERRENO

PIANTA PIANO PRIMO

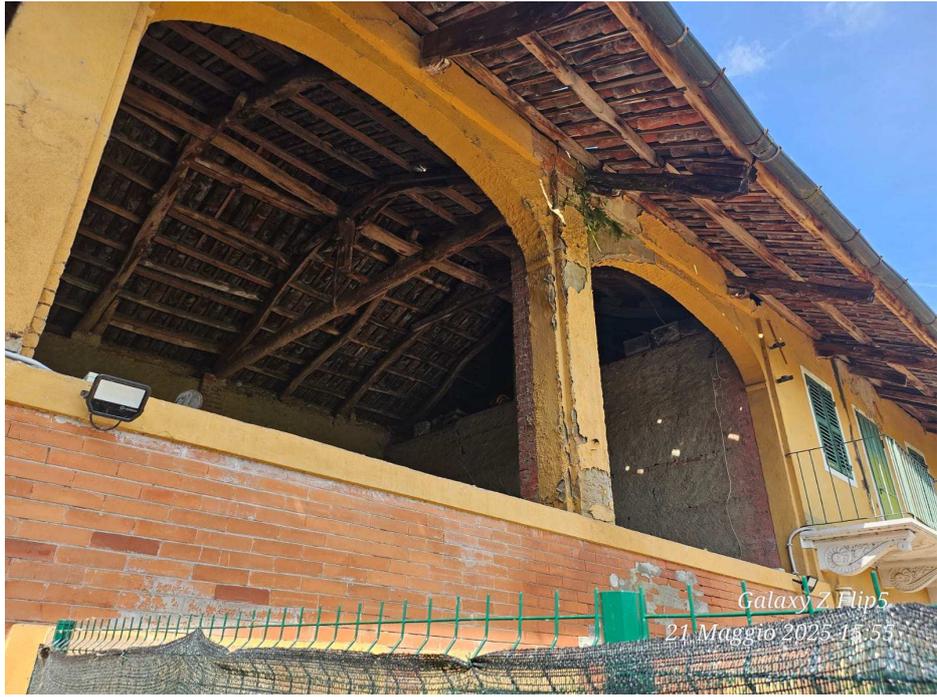
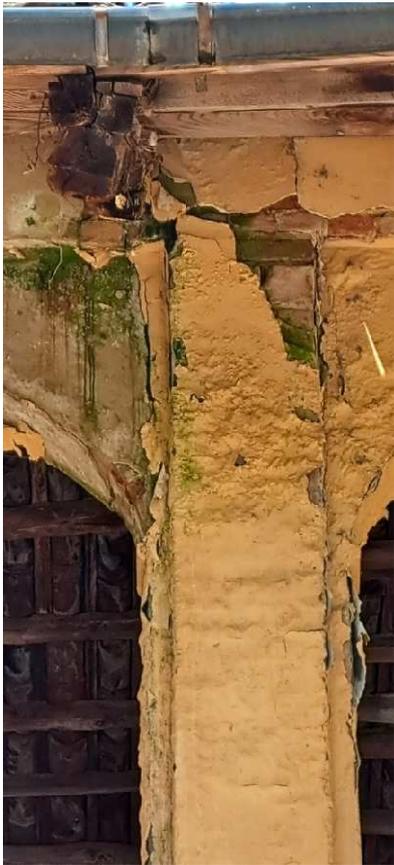
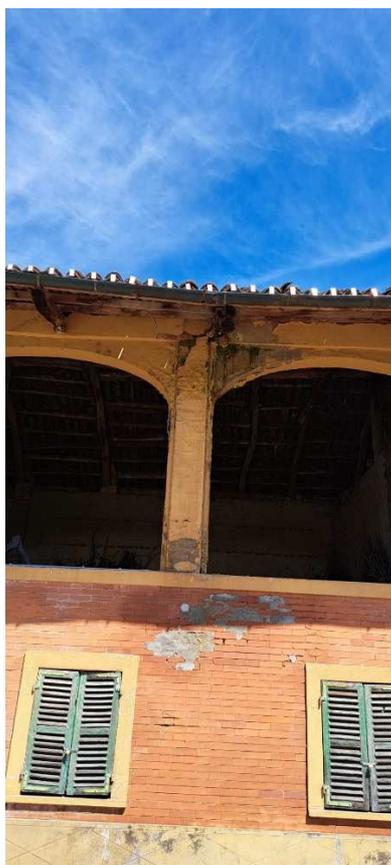
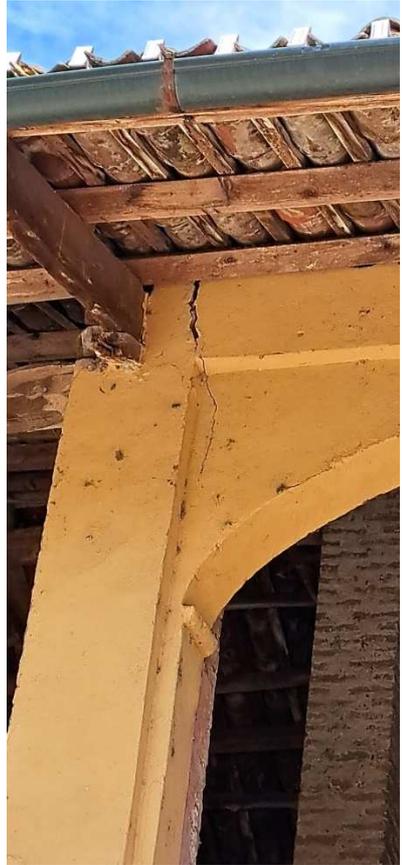
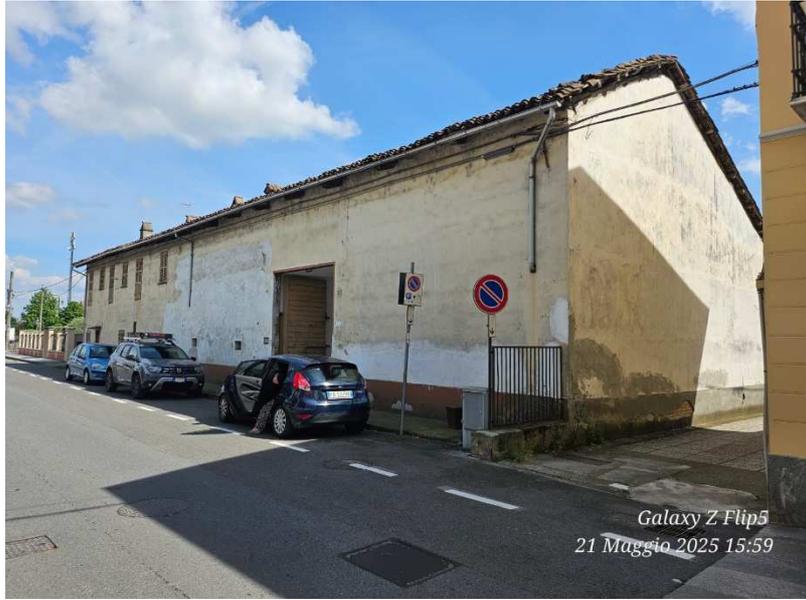
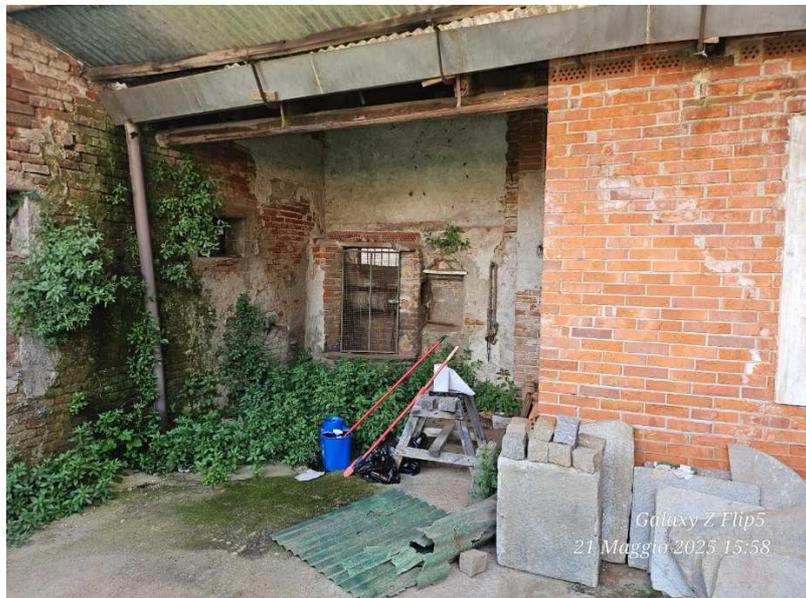
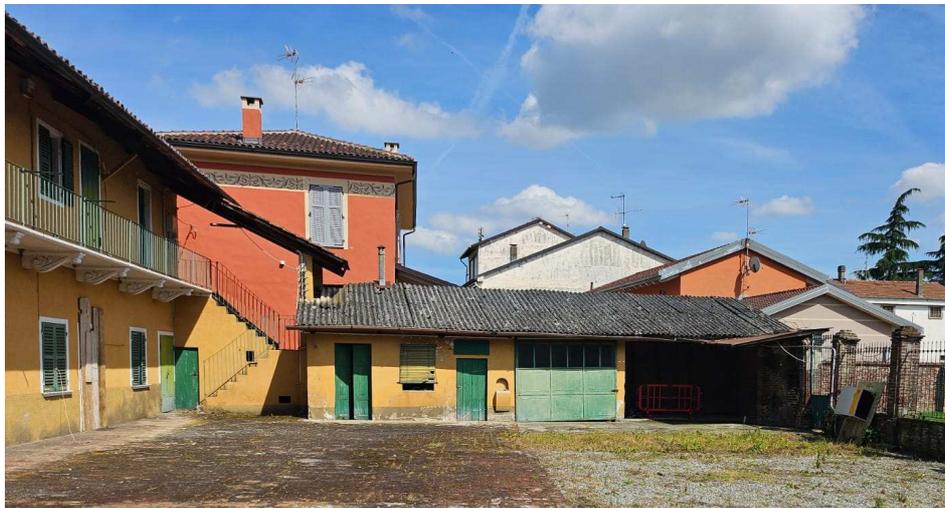
Come si evince sono emerse delle criticità di entità e gravità variabile, ed in particolare:

Il fronte principale del corpo di fabbrica in esame, che prospetta su via pubblica denominata "via LUSANI", versa in pessimo stato di conservazione e manutenzione; allo stato attuale risultano diffusamente visibili porzioni di intonaco deteriorato, rigonfio in imminente fase di distacco, con possibili cadute di calcinacci e porzioni dello stesso specialmente in corrispondenza del cornicione e sui prospetti di facciata frontistanti i pubblici passaggi e le proprietà private.

Sono inoltre presenti delle lesioni, alcune superficiali altre passanti, che interessano le strutture portanti in muratura; si evidenzia la problematica principalmente in alcuni punti di appoggio degli elementi portanti della copertura sulla muratura stessa.

Pareti in mattoni faccia a vista delle strutture dei fabbricati accessori, presentano anch'esse lesioni passanti creando instabilità alle stesse.

Un altro problema rilevato è di carattere igienico-sanitario ed è rappresentato dal rischio di trasmissione di pericolose patologie infettive legate alla massiccia presenza di guano di piccioni presente nei locali tettoia a nudo tetto.

Dall'indagine visiva condotta in sede si presume che le problematiche di ammaloramento dell'intero bene siano state causate dall'assenza di manutenzione operata nel corso degli anni e dall'inevitabile conseguenza dell'esposizione all'azione corrosiva incontrollata degli agenti atmosferici nel tempo.

Per quanto sopra esposto, il sottoscritto tecnico incaricato sottolinea, nella redazione del presente progetto, la necessità di intervenire con la massima urgenza alla demolizione dei corpi di fabbrica al fine di tutelare la pubblica e privata incolumità e la sicurezza, nonché di eliminare gli inconvenienti riscontrati ed i rischi correlati.

Alla luce della situazione di fatto dell'immobile sopra esposta, e considerata l'esigenza di procedere alla demolizione totale del fabbricato illustrato, si dovrà provvedere alla demolizione dei corpi di fabbrica, come meglio definiti sugli elaborati grafici ma lasciando in elevazione, nei prospetti Est ed Ovest in aderenza ad altre proprietà, l'attuale muratura a recinzione e delimitazione dello spazio.

Alcuni corpi di fabbrica presentano una copertura in lastre di Fibrocemento tipo " ETERNIT" che dovranno essere movimentate a norma di Legge trattate e correttamente smaltite presso discariche autorizzate.
