Recupero conservativo per Riuso e Rifunzionalizzazione del Castello di Saluggia  
"Palazzo Pastoris" Programma Regionale Integrato FSC 2021- 2027

Relazioni Specialistiche

Progetto Esecutivo

**RELAZIONE TECNICA DI RESTAURO**

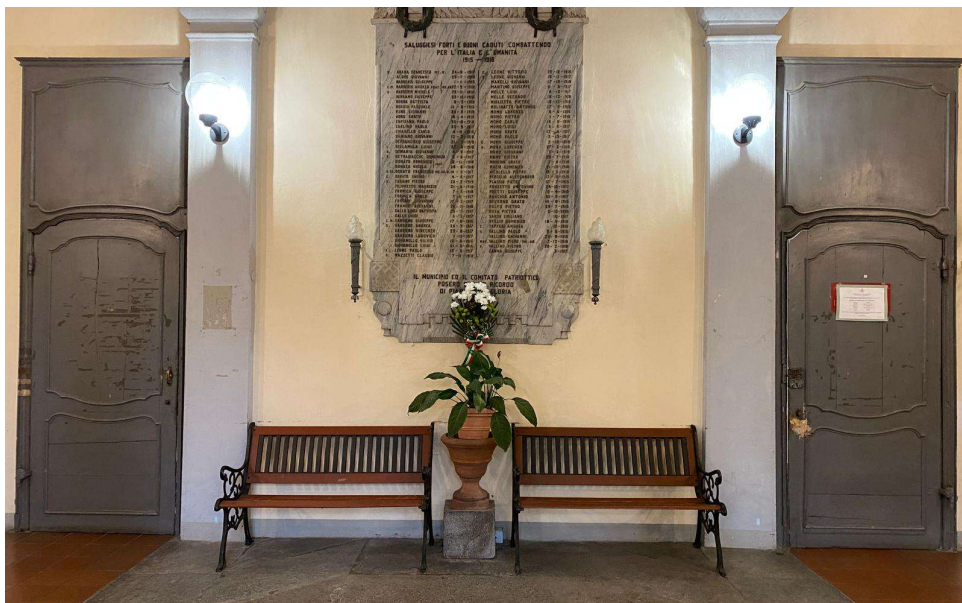
Fig.2 Porte Interne

Sia il sovrapporta che l'anta principale presentano specchiature definite da modanature curvilinee aggettanti.

La superficie a vista si presenta di un colore grigio scuro opaco, frutto di ridipinture del XX secolo.

I manufatti si presentano in un precario stato di conservazione, caratterizzato da un degrado che coinvolge sia la componente strutturale che quella estetica.

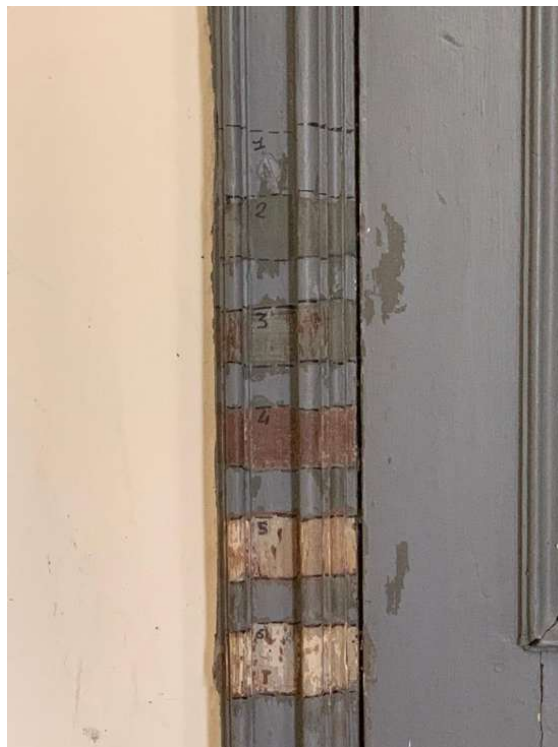
Figura 3 – Tasselli stratigrafici sulla chianbrana.

Considerata la complessa stratigrafia rilevata, che evidenzia numerosi cicli di ridipintura, l'approccio metodologico proposto è il seguente: sebbene l'indagine abbia individuato uno strato primario grigio-azzurro, il suo avanzato stato di degrado rende il recupero estremamente critico. Si propone pertanto come alternativa il ripristino della fase bordeaux (fine XIX secolo), la quale risulta integra, conservativamente più stabile e coerente con le decorazioni murarie adiacenti.

La sverniciatura sarà mirata alla rimozione selettiva dei soli strati sovrapposti del XX secolo, preservando l'integrità del livello bordeaux.

La scelta definitiva del livello di pulitura e della cromia finale sarà concordata con i funzionari della Soprintendenza competente. (Fig3)

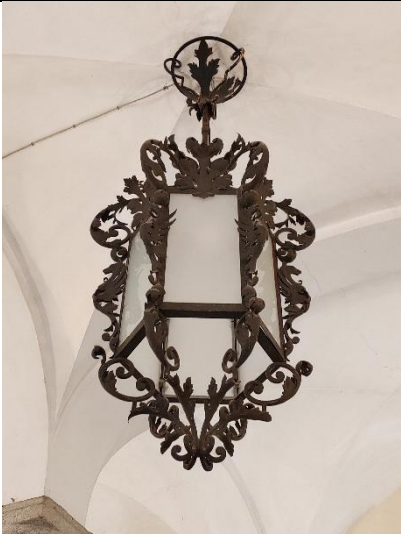
| Descrizione | Fotografia | Localizzazione |
|---|---|---|
| <p>Una lanterna in ferro battuto con lastre di vetro a chiusura dei lati maggiori.</p> <p>Collocato nell'androne.</p> | | <p>Piano terra, vano R-B.1</p> |

Le lanterne sono in buono stato di conservazione poiché il ferro che costituisce la struttura non è interessato da fenomeni di corrosione superficiale. La vernice o patinatura che ricopre la struttura è ben adesa e compatta. La lampada localizzata in più basso sullo scalone è priva di due paralumi che risultano mancanti.

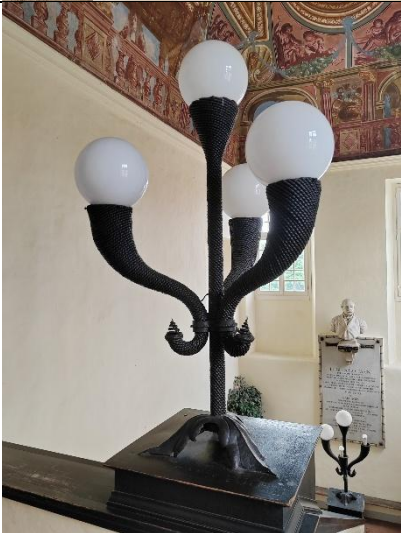
| Descrizione | Fotografia | Localizzazione |
|---|---|---|
| <p>Due lampade in ferro battuto a quattro bracci dotate di paralumi sferici in vetro bianco opalino.</p> <p>Poste sullo scalone.</p> | | <p>Piano terra, locale R-B.18</p> |

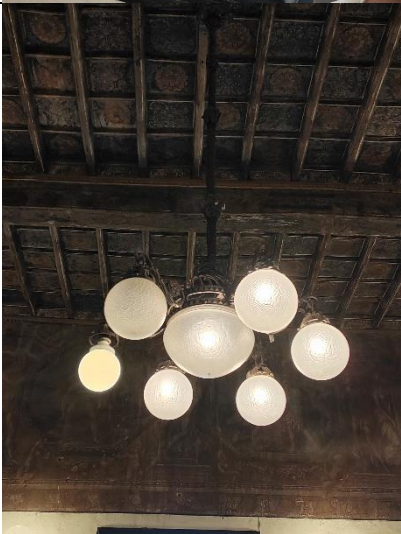
| Descrizione | Fotografia | Localizzazione |
|---|---|---|
| <p>Un lampadario in ferro battuto con sette paralumi sferici in vetro bianco opalino stampato.</p> <p>Collocato nell'ex sala del consiglio.</p> | | <p>Primo piano, locale R-C.1</p> |

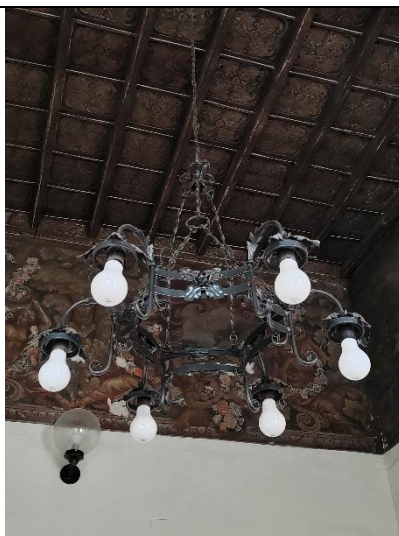
Primo piano, locale R-C.2

Un lampadario in ferro con sei punti luce posto a centro stanza. I paralumi in vetro sono conservati in un mobile della stanza stessa.

Collocato nell'ex sala del sindaco.
